# Puerto de A Coruña

## PROYECTO DE REHABILITACIÓN DE 55 METROS DE LÍNEA DE MUELLE EN EL EXTREMO ESTE DEL MUELLE NORTE (LADO GALERÍAS)

### MEMORIA

Doc. Nº.: P210A34-04-SRLC-ME-0001

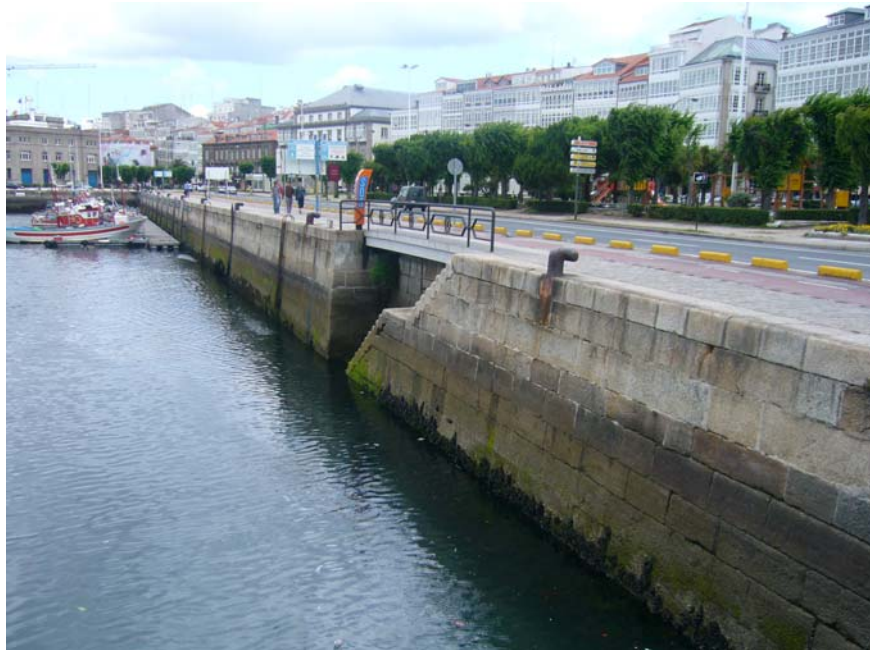
Figura 3. Vista del tramo de estudio del muelle Norte (lado galerías).

El pavimento detrás de la viga frontal de los muelles está construido con adoquines de piedra, las juntas se han rellenado con mortero de cemento. El pavimento presenta asentamientos, grietas y fisuras de hasta 2,0 cm de espesor.

La viga frontal de roca granítica presenta pequeñas roturas. La misma cuenta con señales de asentamientos e inclinación hacia lado mar.

Las juntas entre los elementos se observan actualmente unidas entre sí con mortero de cemento. Existen zonas deterioradas con valores máximos de 3,00 m de altura donde los bloques superiores no se apoyan en los inferiores poniendo en grave riesgo la estabilidad del muelle.

Los muelles de manera general presentan bloques graníticos seriamente dañados y desplazados de su posición original en hasta 0,30 m hacia el lado mar en áreas que superan los 3,00 m<sup>2</sup>.

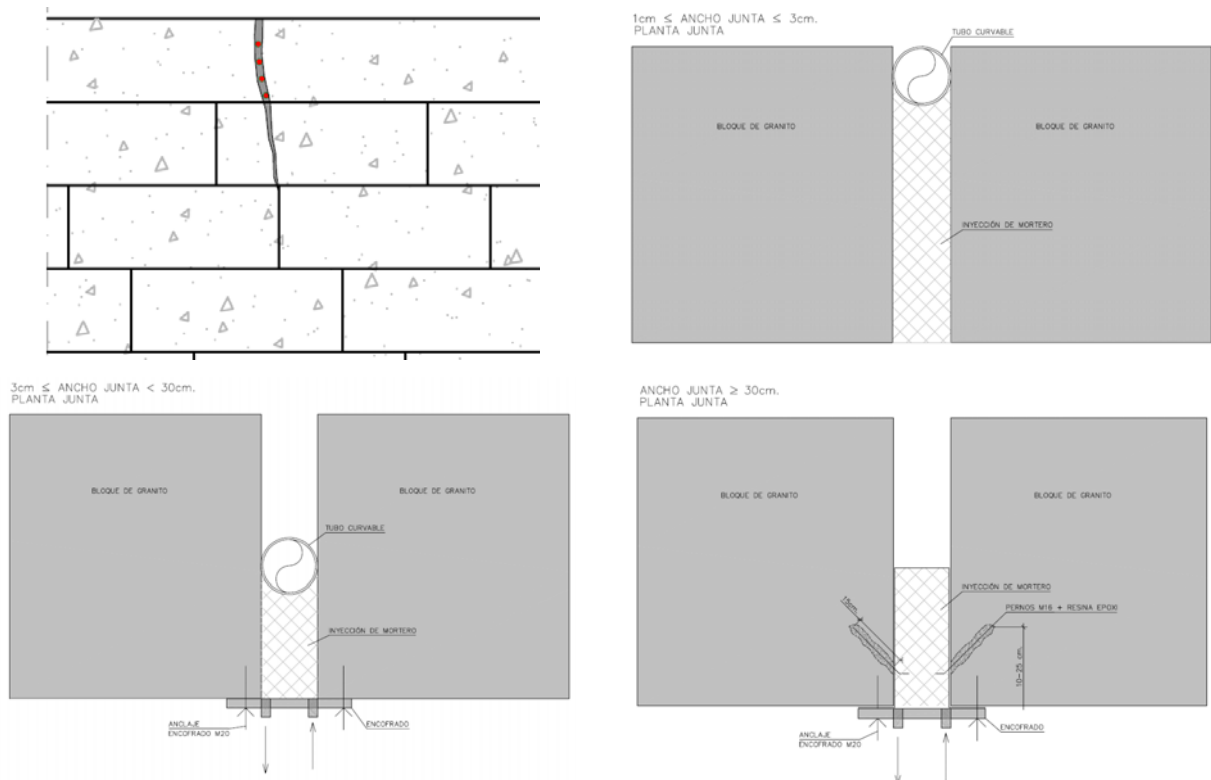
Los bloques de mampostería actualmente presentan aberturas de juntas o fisuras de más de 1 cm, por lo que se propone sellar dichas uniones con mortero expansivo de alta resistencia tipo Nonset 50/120 o equivalente, aplicado directamente a la junta o fisura.

En el caso de los bloques de granito, es necesario eliminar la salida de material de relleno sellando las juntas entre éstos.

- Juntas y fisuras de ancho entre 1 y 3 cm: se sellarán mediante la inyección de mortero sin retracción con resinas epoxi tipo 50UV-T/600UV-T aplicado directamente a la junta.
- Juntas de ancho entre 3 y 30 cm: se sellarán inyectando mortero fibroreforzado Redirep 45 RSF mediante utilización de encofrado y fondo de junta.
- Juntas de ancho superior a 30 cm: se sellarán inyectando mortero fibroreforzado Redirep 45 RSF, anclado con pernos y malla electrosoldada de barras corrugadas de acero ME 10x10 cm, D:6-6 B 500 T para solidarizar el relleno con los bloques adyacentes (únicamente se anclará a partir de anchos de 30 cm por motivos geométricos)

- **Sellado de juntas abiertas de ancho entre 1 y 3 cm:** se inyectará mortero sin retracción con resinas epoxi (tipo Nonset 50/120 o equivalente para aplicaciones aéreas y tipo 50 UV-T/600 UV-T o equivalente para aplicaciones sumergidas) directamente en la junta o fisura y mediante la ayuda de cánulas de inyección. Se incluirá colorante amarillo a las resinas para poder detectar su presencia bajo el agua. En caso de dificultades en la aplicación, se podrá abrir un poco más la fisura o junta mediante la ayuda de una sierra de disco.

- **Sellado de juntas de ancho entre 3 y 30 cm:** se introducirá primeramente un tubo curvable de polietileno de capa lisa, a modo de junta para evitar que el producto sellado se filtre al trasdós del muelle (profundizándolo unos 10-15 cm en el interior de ésta). A continuación, se instalará un encofrado con orificios para la inyección de mortero (ver pliego) y se podrá proceder a la inyección del mortero en dirección ascendente. La inyección se podrá parar una vez empiece a salir material por el orificio superior y se haya verificado que este material ocupa todo el volumen a reparar.

- **Sellado de juntas de ancho superior a 30 cm:** una vez limpiadas las juntas, se introducirá una cuña de nervometal, a modo de junta para evitar que el producto sellado se filtra al trasdós del muelle (profundizándolo unos 10-15 cm en el interior de ésta). A continuación, se hincarán los pernos de anclaje y se colocará la armadura. Finalmente, se instalará un encofrado con orificios para la inyección de mortero (ver pliego) y se podrá proceder a la inyección del mortero en dirección ascendente. La inyección se podrá parar una vez empiece a salir material por el orificio superior y se haya verificado que este material ocupa todo el volumen a reparar.
